1.1. Dokumentacja fotograficzna obiektu

Numer ewidencyjny obiektu: brak	DOKUMENTACJA FOTOGRAFICZNA OBIEKTU z dnia 20.05.2019	Karta nr 1.1
------------------------------------	--	--------------

1.2. Dokumentacja fotograficzna uszkodzeń

DOKUMENTACJA FOTOGRAFICZNA USZKODZEŃ
z dnia 20.05.2019

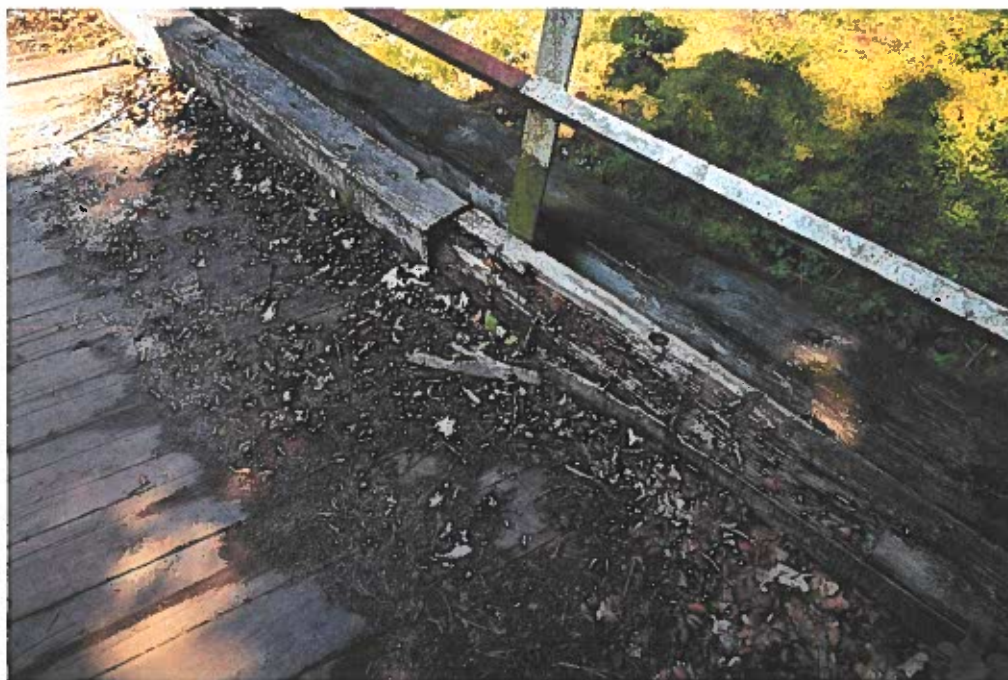
Fot. 1. Widoczne uszkodzenia belki krawężnikowej i belek pomostowych na skutek korozji biologicznej drewna

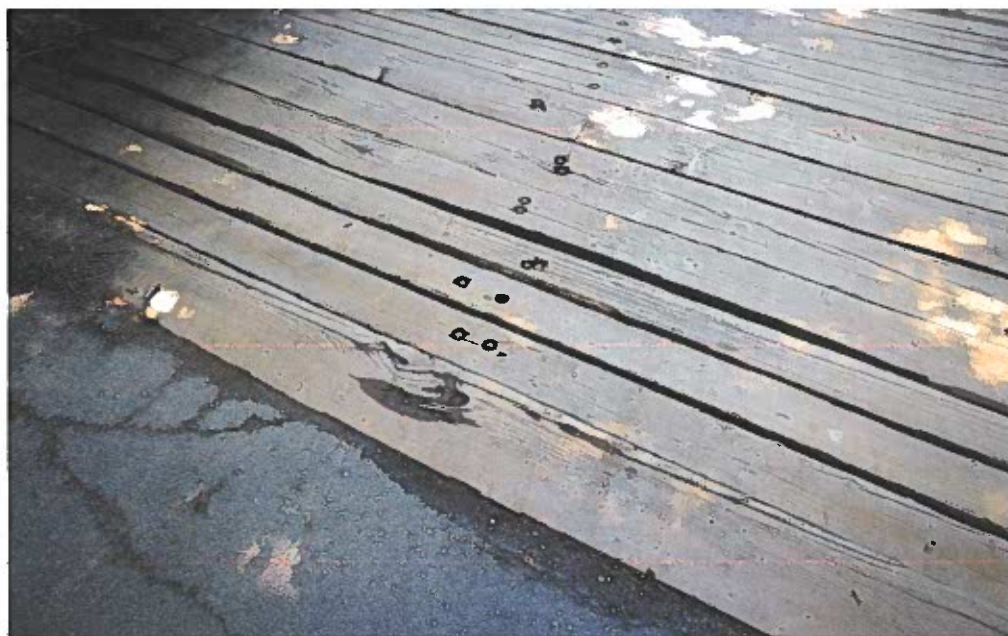
Fot. 2. Płyta pomostu z poziomu jezdni, widoczne ubytki, korozja i zanieczyszczenia belek pomostu, uszkodzenia łączników powodują klawiszowaniu belek podczas przejazdu, ubytki i spękania nawierzchni asfaltowej

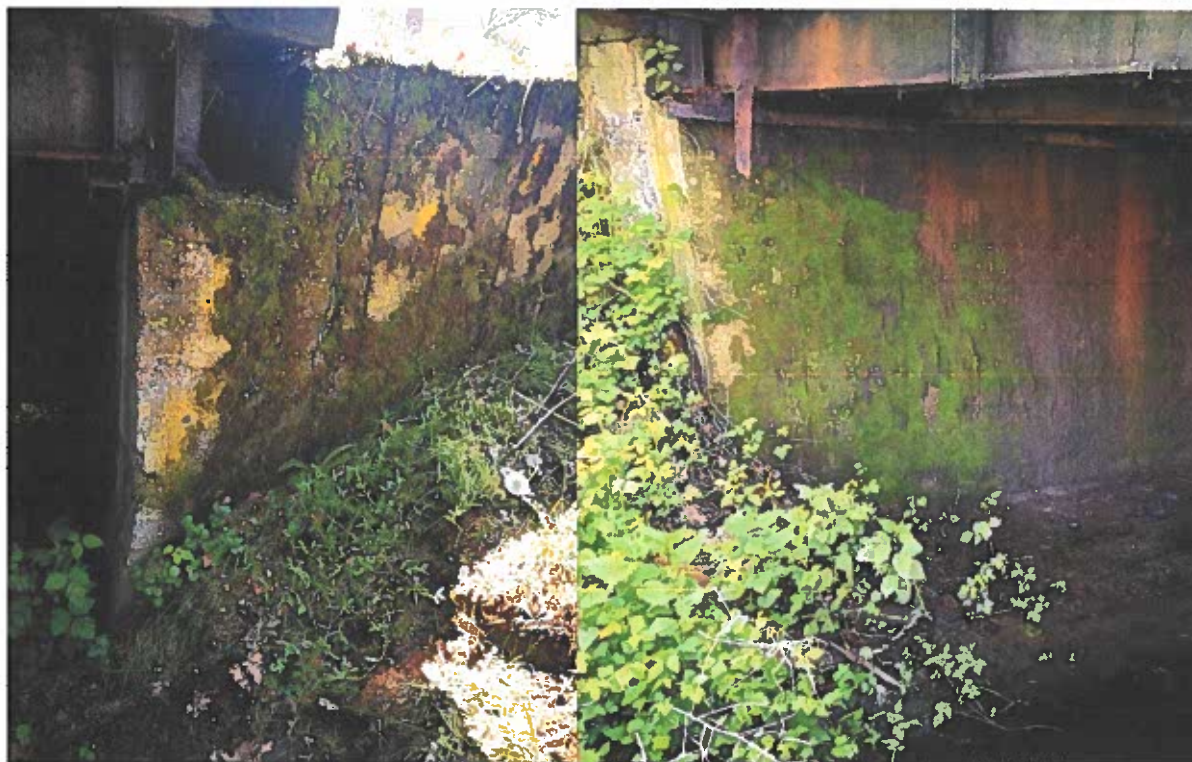
Fot. 3. Wegetacja roślinności na skrzydłach i ścianach przyczółków

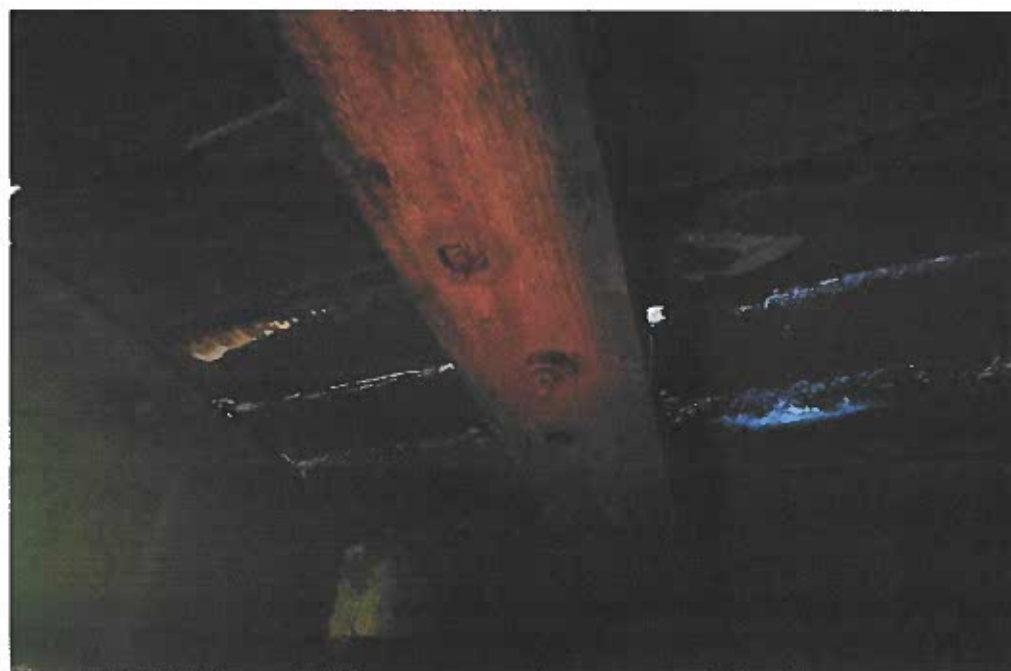
Fot. 4. Uszkodzenie łączników zespalających belki pomostowe,
widoczna korozja biologiczna drewna belek pomostowych

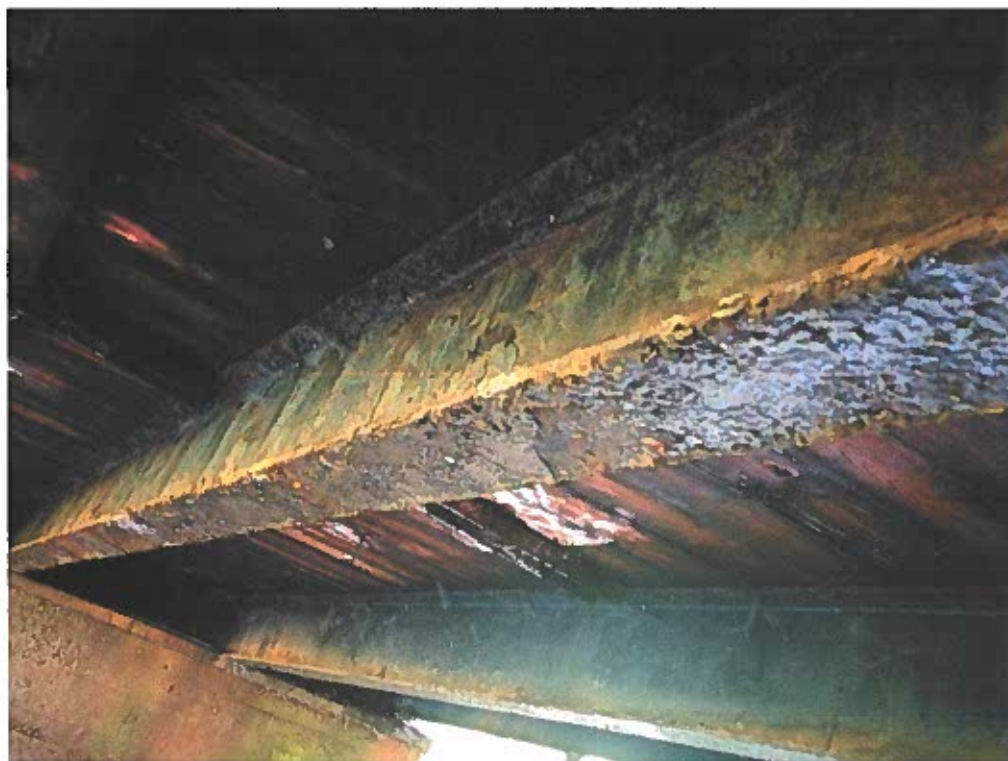
Fot. 5. Zniszczenie zabezpieczenia antykorozyjnego dźwigarów, korozja wżerowa pasów dolnych

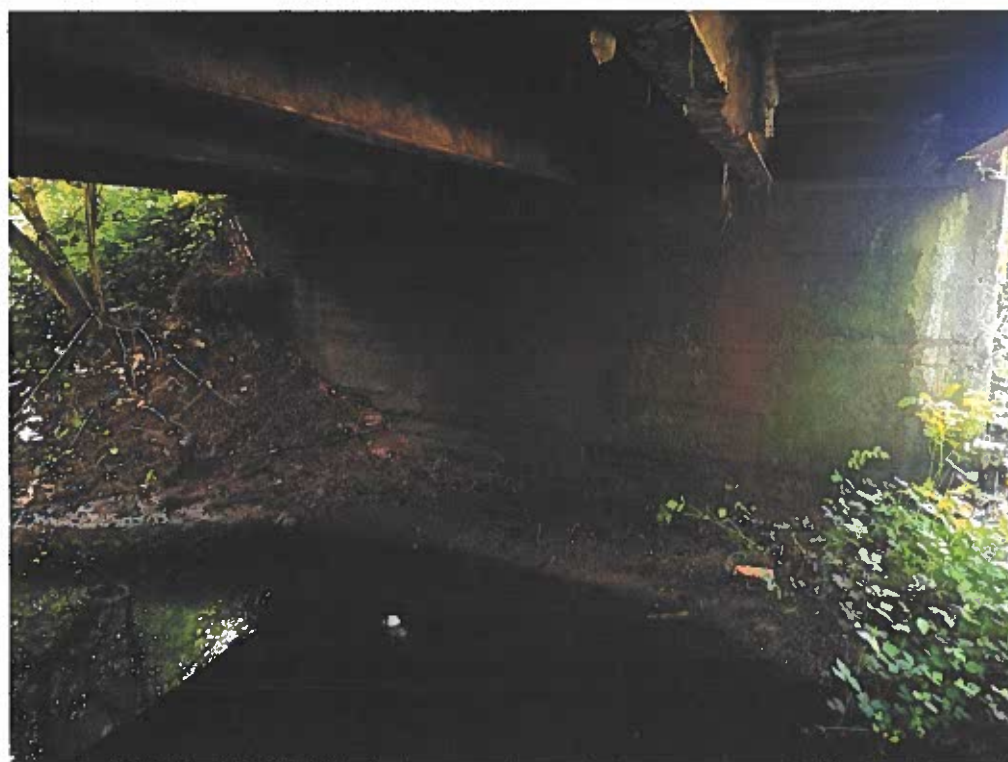
Fot. 6. Przestrzeń podmostowa, zawężenie koryta poprzez skarpe ograniczająca światło poziome pod obiektem.
