REMONT DACHU HALI SPORTOWEJ ZESPOŁU SZKOLNO-PRZEDSZKOLNEGO W GORZYCKACH	
<b>Szczegół D3</b>	RYSUNEK NR 4 10.12.2009
INWESTOR: Urząd Gminy w Gorzycach LOKALIZACJA: Gorzyczki, ul. Wiejska 30, dz. nr 182 i 183	<b>1:20</b>
PROJEKTOWAŁ: inż. Mariusz Nowak UPR. W SPEC. ARCHITEKTONICZNEJ NR 1290/94 UPR. W SPEC. KONSTR. - BUDOWLANEJ NR 421/01 ASYSTENT PROJEKTANTA: mgr inż. Grzegorz Gawęda

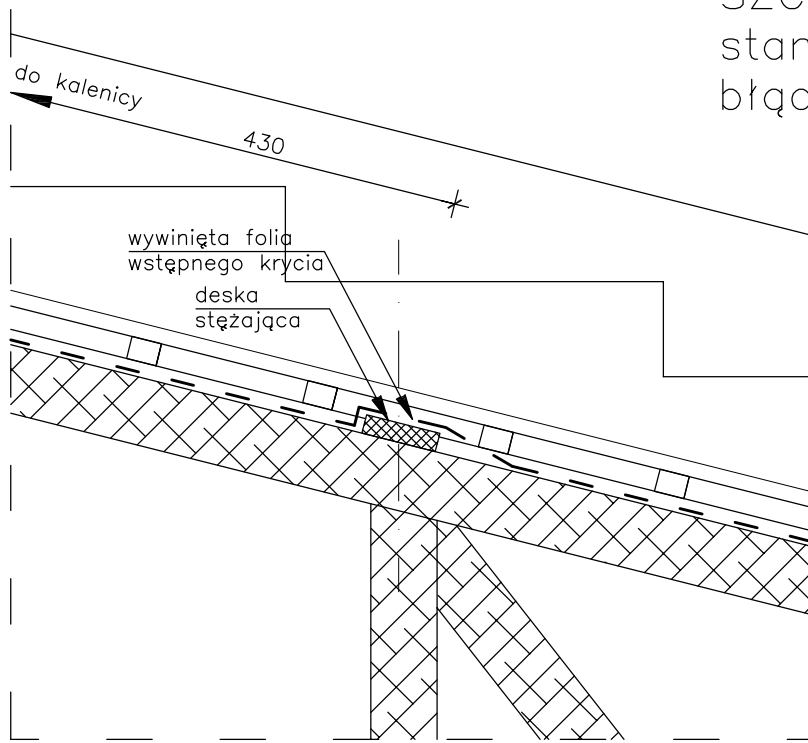
SZCZEGÓŁ D-3  
stan istniejący –  
błąd wykonawczy

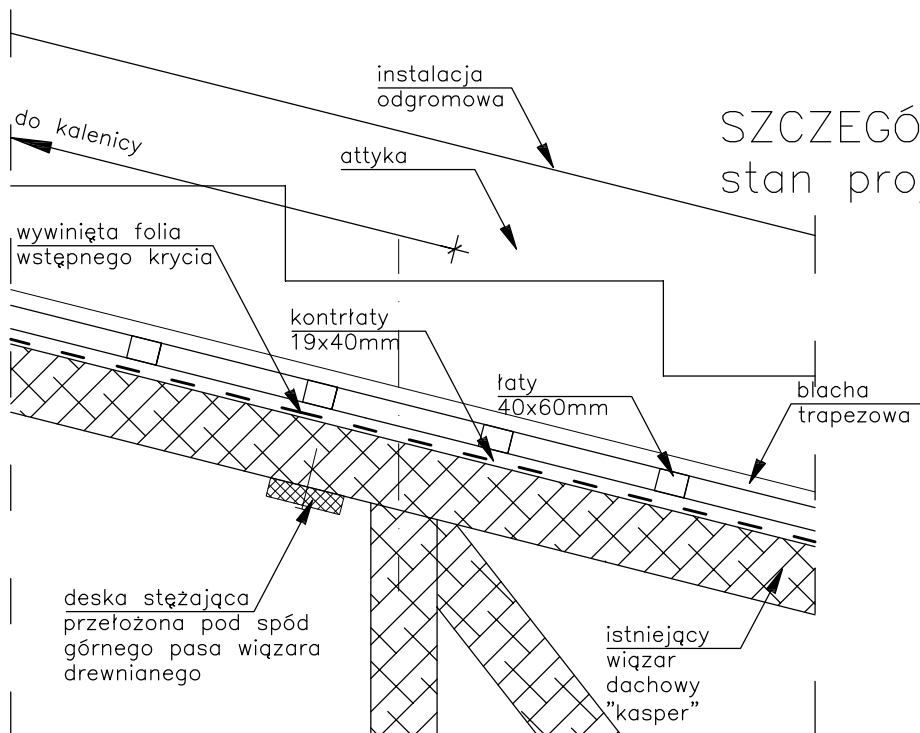
SZCZEGÓŁ D-3  
stan projektowany
